VOORONDERZOEK

Kempstraat 36
Egchel
kenmerk HMB B.V.: 25224502H

opdrachtgever:	Bureau Leefomgeving B.V. te Venray
datum rapport:	3 april 2025
kenmerk:	25224502H
status:	Definitief
uitgevoerd door:	HMB B.V.
projectleider:	[redacted]
rapporteur:	
autorisatie:

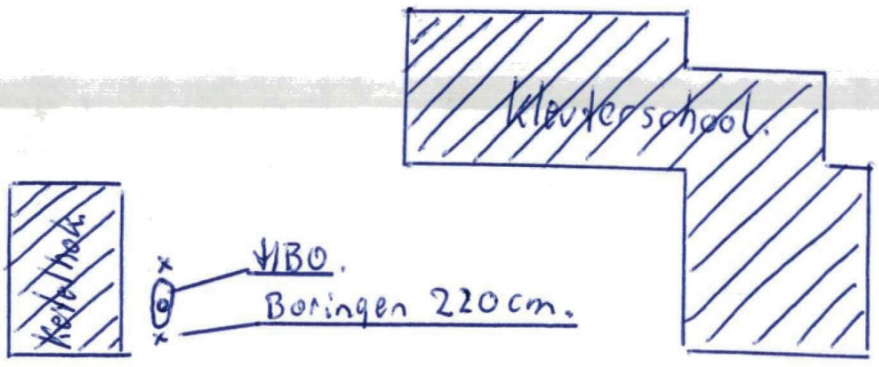
Hierbij is d.m.v. *boringen/ *controle tankgat, organoleptisch *~~wel~~/*geen verontreiniging van de bodem geconstateerd.
De boringen zijn uitgevoerd op de op bijgevoegde schetstekening aangegeven plaatsen, en de daarbij aangegeven diepten.
